## Beispiel – Gutachten zum Sanierungserfordernis

Ist die Funktionsfähigkeit des Brunnens gewährleistet?

Ist eine Sanierung / Ersatzneubau des Brunnens erforderlich?

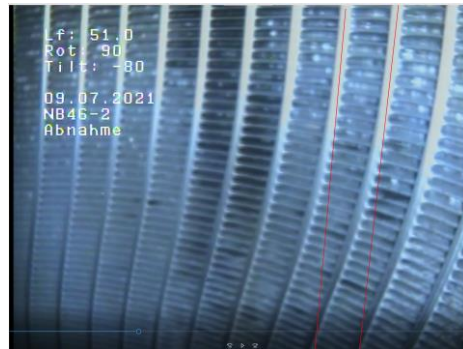
Verdrehung um 1 – 2 Stäbe bzw.  
1,5 bis 3 cm

**Die Verformungen ist durch eine Torsionsbelastung des Materials in Wickelrichtung des Wickeldrahts beim Ausbau der Hilfsverrohrung entstanden.**

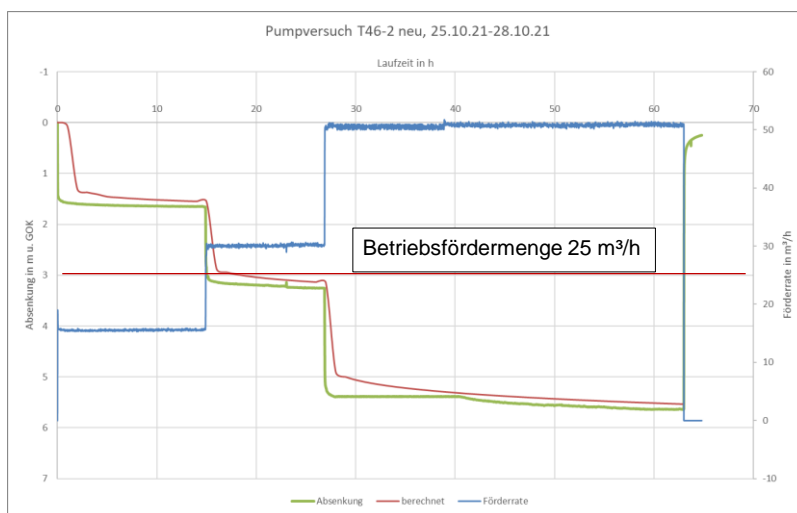
### Hydraulische Funktionsfähigkeit ist nachgewiesen

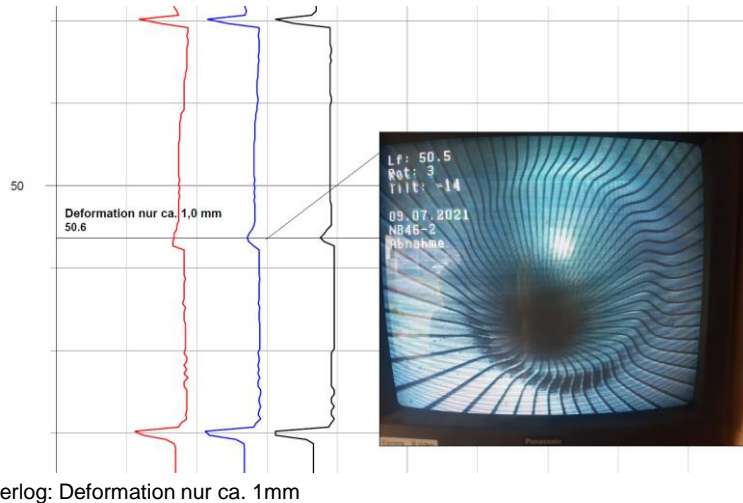
### Formstabilität (Ovalität, Kaliber)

Kaliberlog: Deformation nur ca. 1mm

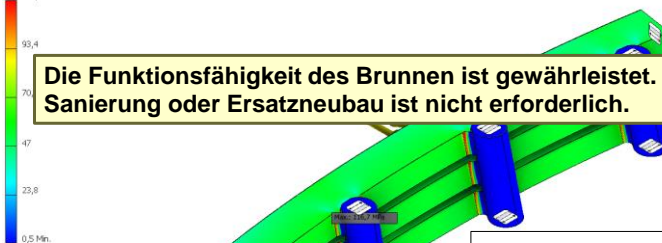
- Die Außendruckfestigkeit hat sich in Folge der plastischen Verformung nur unwesentlich verringert.
- Es bestehen noch erhebliche Reserven.
- Die tatsächlich auftretenden Belastungen im Betrieb sind nicht bekannt.

Typ: Von Mises-Spannung  
Einheit: MPa  
11.01.2022, 17:12:43  
116,7 Max.

#### verformt:

- maximale Spannung von  $116,7 \text{ N/mm}^2$
- Ausnutzung gegenüber plastischer Verformung **0,584**

**Die Funktionsfähigkeit des Brunnen ist gewährleistet.  
Sanierung oder Ersatzneubau ist nicht erforderlich.**
